ПАСПОРТ ДОСТУПНОСТИ № 3ОП-697-14
объекта социальной инфраструктуры (ОСИ)
КГ ОБУ Находкинская КШ

Адрес объекта: ***Приморский край, г. Находка, ул.
Сенявина, д. 15***

**АКТ ОБСЛЕДОВАНИЯ
объекта социальной инфраструктуры
К ПАСПОРТУ ДОСТУПНОСТИ ОСИ
№ 30П-697-14 от 30.12.2021г.**

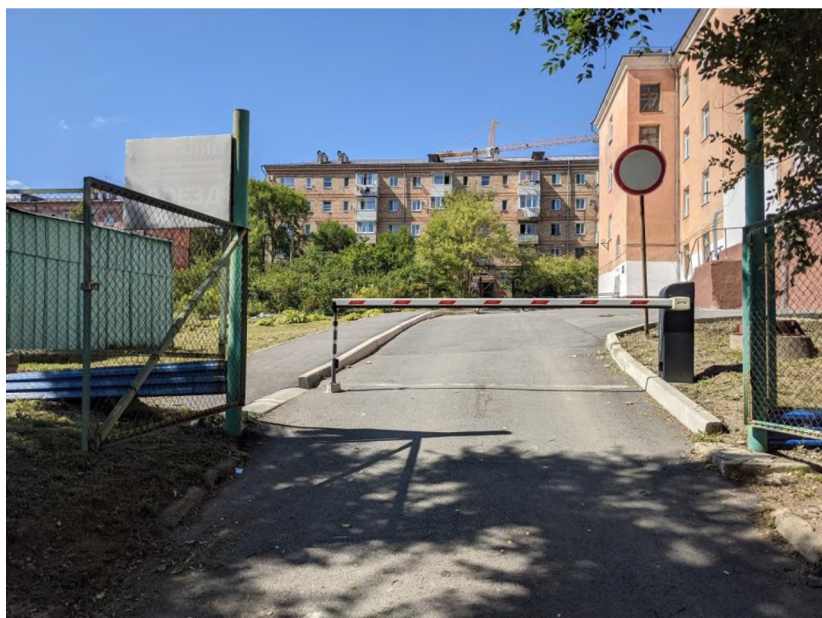
Фото 1.1

Уклон части путей движения по территории более 50‰ (до 230‰). Отсутствует парковочное место для инвалидов.

Разместить рядом с входом на территорию систему вызова помощи или табличку с номером телефона сотрудника, отвечающего за оказание ситуативной помощи инвалидам. Обустроить не далее 150 м от входа в здание парковочное место для инвалидов с размерами 3,6x6,0 м, обозначив его специальной дорожной разметкой и дорожным знаком.

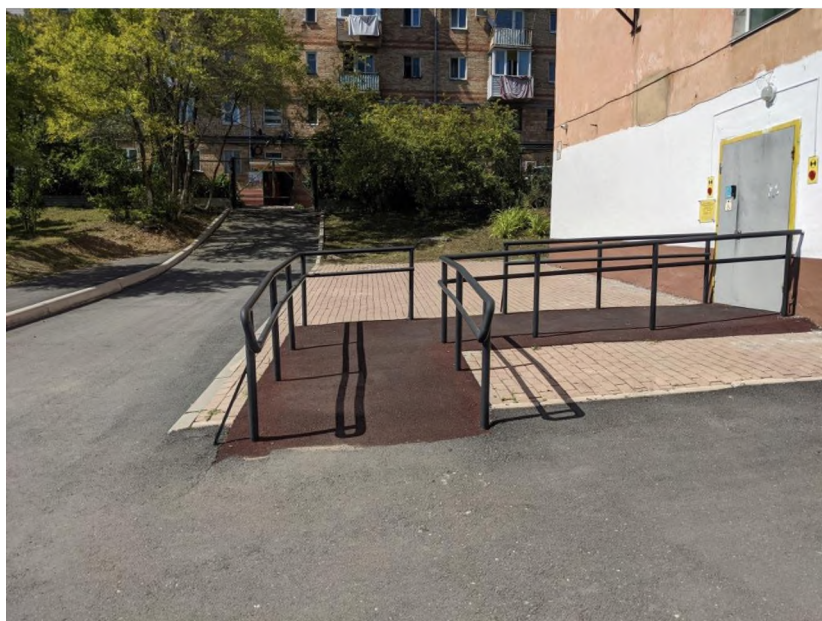
Фото 2.1

Уклон пандуса в нижней части круче 50‰ (до 160‰). Верхние и нижние поручни пандуса расположены не в одной вертикальной плоскости. У пандуса отсутствуют бортики по продольным краям. У поручней пандуса в нижней части отсутствуют завершающие горизонтальные окончания, выступающие за каря пандуса на 0,3 м. Поверхность пандуса не контрастна относительно поверхности входной площадки. Над входной площадкой отсутствует навес. Наружной вызывное устройство расположено на высоте более 1,1 м (1,39 м). Ширина проема створки входной двери в свету менее 0,9 м (0,86 м). Ручка входной двери не контрастна относительно дверного полотна, имеет форму, требующую применения слишком больших усилий или значительных поворотов руки в запястье. Перед входной дверью отсутствуют предупреждающие напольные тактильно-контрастные указатели. Ширина проема двери в тамбуре в свету менее 0,9 м (0,775 м). Высота порога двери в тамбуре более 0,014 м (0,2 м). Ручка двери в тамбуре не контрастна относительно дверного полотна. Перед дверью в тамбуре отсутствуют предупреждающие напольные тактильно-контрастные указатели. Отсутствует тактильное контрастное обозначение пути движения от входа в здание к зонам оказания услуг, предупредительная информация перед препятствиями и поворотами на пути движения. В

Обустроить более пологий кулон в нижней части пандуса (не круче 50%). Обустроить у пандуса бортики высотой 0,05 м по продольным краям. Обустроить у пандуса поручни, имеющие завершающие травмобезопасные окончания, выступающие за нижний край пандуса на 0,3 м. Обозначить часть пандуса, примыкающую к входной площадке, яркой контрастной относительно цвета поверхности входной площадки маркировкой. Обустроить над входной площадкой навес. Обустроить наружное вызывное устройство на высоте от 0,85 до 1,1 м. Обустроить на входной двери контрастную относительно дверного полотна эргономичную дверную ручку (С- или П-образной формы). Обустроить перед входной дверью на расстоянии ширины открытого полотна двери предупреждающие тактильно-контрастные указатели глубиной 0,5-0,6 м. Заменить полотно двери в тамбуре на более широкое (с шириной створки в свету не менее 0,9 м). Обозначить ручку двери в тамбуре яркой контрастной относительно дверного полотна маркировкой. Обустроить перед дверью в тамбуре предупреждающие тактильно-контрастные указатели глубиной 0,5-0,6 м.

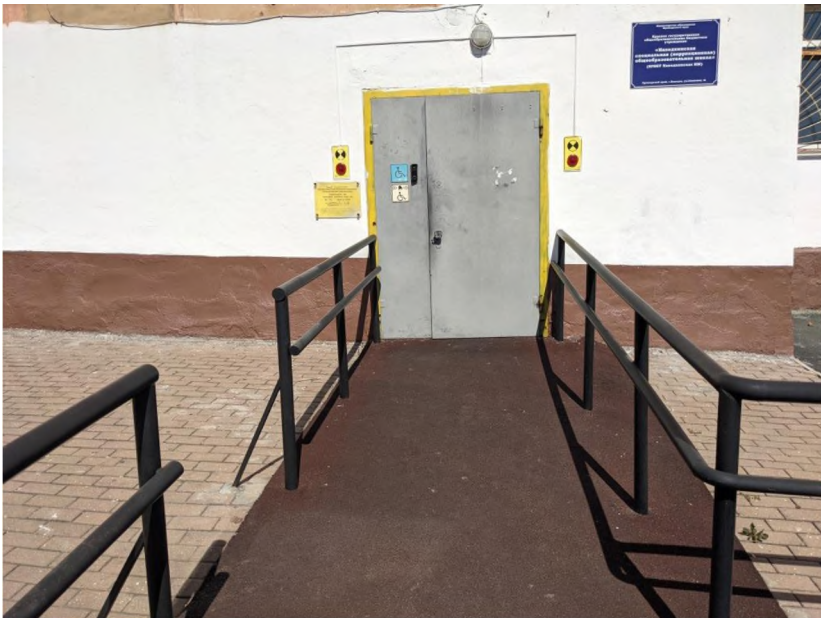
Фото 2.4

2.3	Входная площадка (перед дверью)	есть		2.4, 2.6	Над входной площадкой отсутствует навес.	К,О,С	Обустроить над входной площадкой навес.	Текущий ремонт

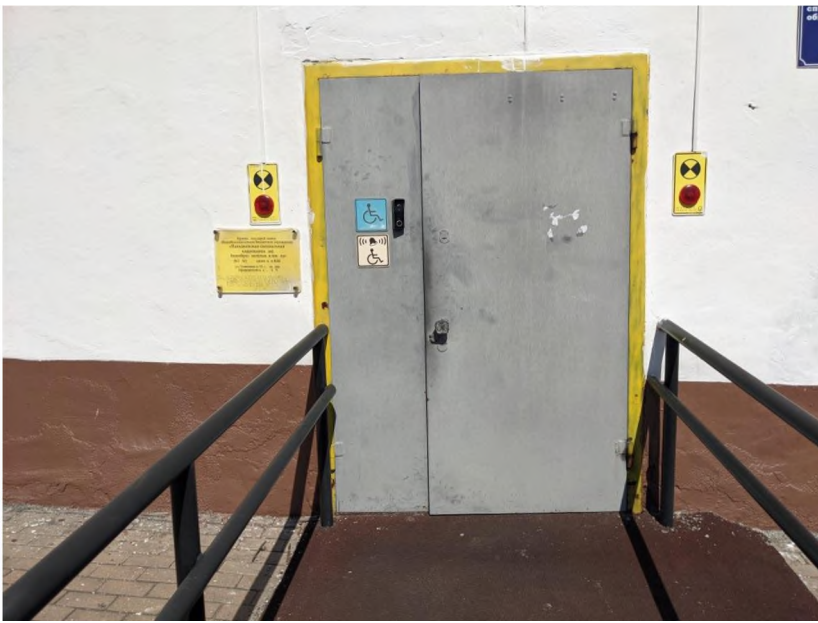
Φοτο 2.5

2.4	Дверь (входная)	есть	2.5, 2.7	Ширина проема створки входной двери в свету менее 0,9 м (0,86 м).	К	По согласованию с общественной организацией инвалидов допускается оставить в варианте исполнения.	-	
				Ручка входной двери не контрастна относительно дверного полотна, имеет форму, требующую применения слишком больших усилий или значительных поворотов руки в запястье.	С,О	Обустроить на входной двери контрастную относительно дверного полотна эргономичную дверную ручку (С- или П-образной формы).	Текущий ремонт	
				Перед входной дверью отсутствуют предупреждающие напольные тактильно-контрастные указатели.	С	Обустроить перед входной дверью на расстоянии ширины открытого полотна двери предупреждающие тактильно-контрастные указатели глубиной 0,5-0,6 м.	Текущий ремонт

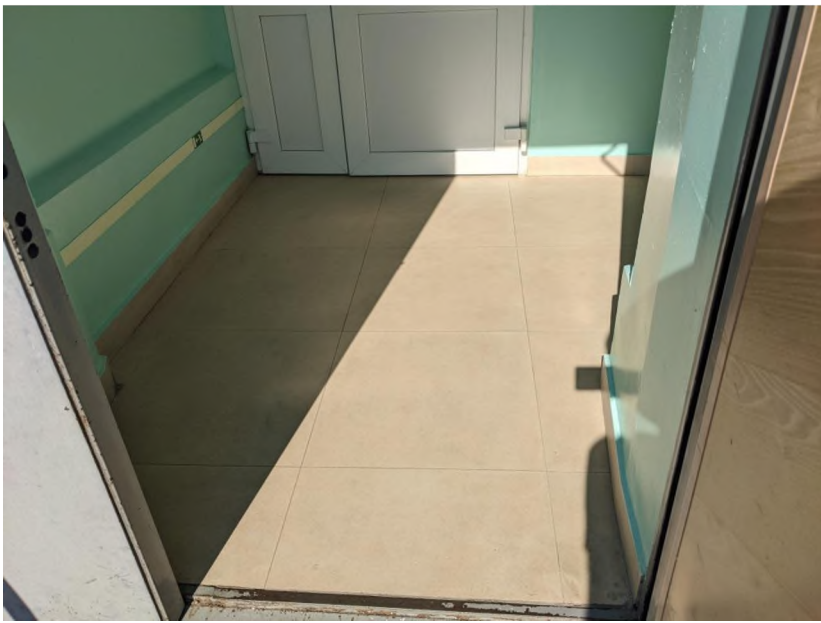
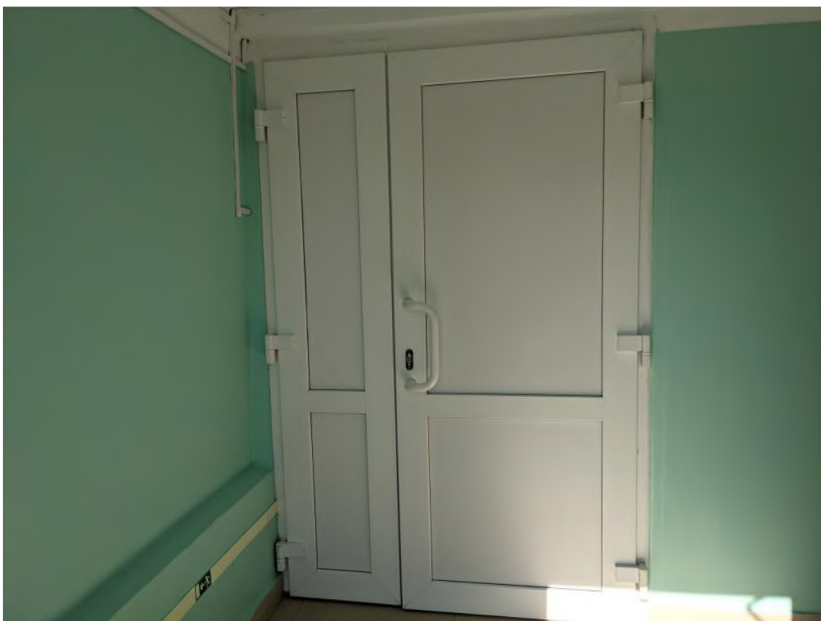
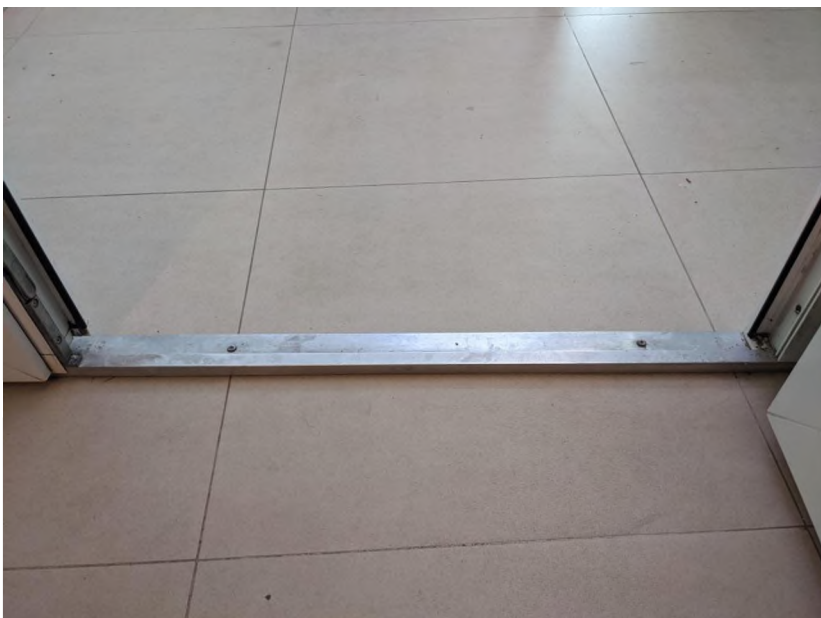
2.5	Тамбур	есть	2.8- 2.10	Ширина проема двери в тамбуре в свету менее 0,9 м (0,775 м).	К	Заменить полотно двери в тамбуре на более широкое (с шириной створки в свету не менее 0,9 м).	Текущий ремонт	
				Высота порога двери в тамбуре более 0,014 м (0,2 м).	К	По согласованию с общественной организацией инвалидов допускается оставить в варианте исполнения.	-	
				Ручка двери в тамбуре не контрастна относительно дверного полотна.	С	Обозначить ручку двери в тамбуре яркой контрастной относительно дверного полотна маркировкой.	Текущий ремонт	
				Перед дверью в тамбуре отсутствуют предупреждающие напольные тактильно-контрастные указатели.	С	Обустроить перед дверью в тамбуре предупреждающие тактильно-контрастные указатели глубиной	Текущий ремонт

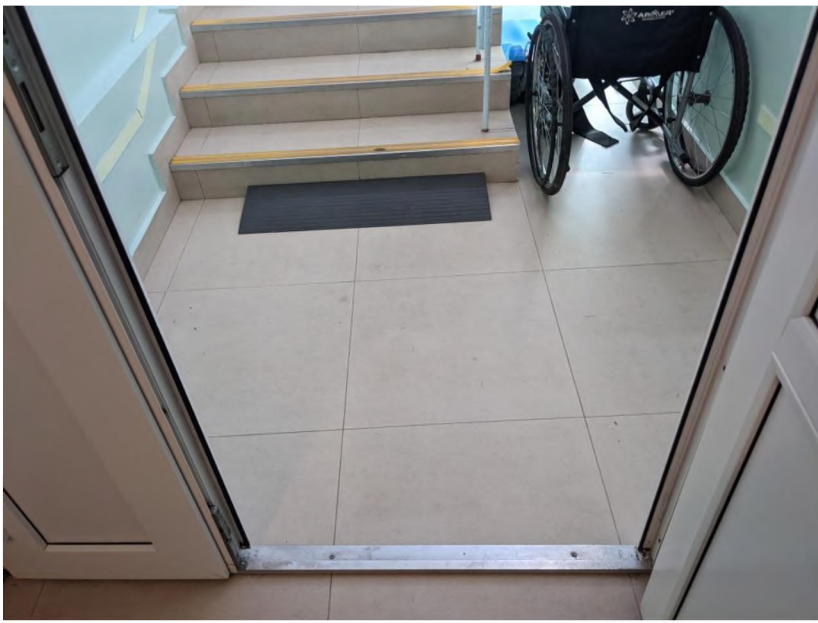
Фото 3.1

коридорах этажей отсутствуют специально выделенные места для отдыха и ожидания для инвалидов. Отсутствует место для ожидания собаки-проводника. Перед подъемами и спусками на межэтажные лестницы отсутствуют предупреждающие напольные тактильно-контрастные указатели. У межэтажных лестниц отсутствуют поручни на высоте 0,5 м, а также поручни со стороны стен здания. На участках пола перед дверьми, расположенными на путях движения внутри здания, отсутствуют предупреждающие тактильно-контрастные указатели. Лестницы на путях эвакуации не обозначены контрастно, не оборудованы спусковыми устройствами.

Обеспечивать оказание ситуативной помощи со стороны сотрудника учреждения при перемещении инвалидов с нарушением зрения по путям движения внутри здания. Обустроить в коридорах этажей, предполагающихся для доступа инвалидов, места для отдыха и ожидания инвалидов, оборудовав их сидениями со спинками и подлокотниками. Определить на первом этаже место ожидания для собаки-проводника. Обустроить перед подъемом и спуском на межэтажную лестницу, предполагающуюся для доступа инвалидов с нарушением зрения, за 0,3 м перед верхней ступенью верхнего марша и нижней ступенью нижнего марша предупреждающие напольные тактильно-контрастные указатели с нескользящей поверхностью глубиной 0,5-0,6 м. Обустроить как минимум у одной из межэтажных лестниц поручни на высоте 0,5 м, а также поручни со стороны стены здания. Обустроить на участках пола перед дверьми, расположенными на путях движения внутри здания, на расстоянии ширины полотна двери от плоскости дверного полотна снаружи и на расстоянии 0,3 м от плоскости дверного полотна со с внутренней стороны предупреждающие тактильно-контрастные напольные указатели глубиной 0,5-0,6 м и высотой рифов 0,04 м. Обозначить проступи краевых ступеней лестниц, расположенных на путях эвакуации, яркой контрастной маркировкой с шириной контрастной полосы в пределах 0,08-0,1 м и расстоянием между краем проступи и краем контрастной полосы в пределах 0,03-0,04 м. Рекомендуется приобрести стулья для эвакуации инвалидов по лестнице.

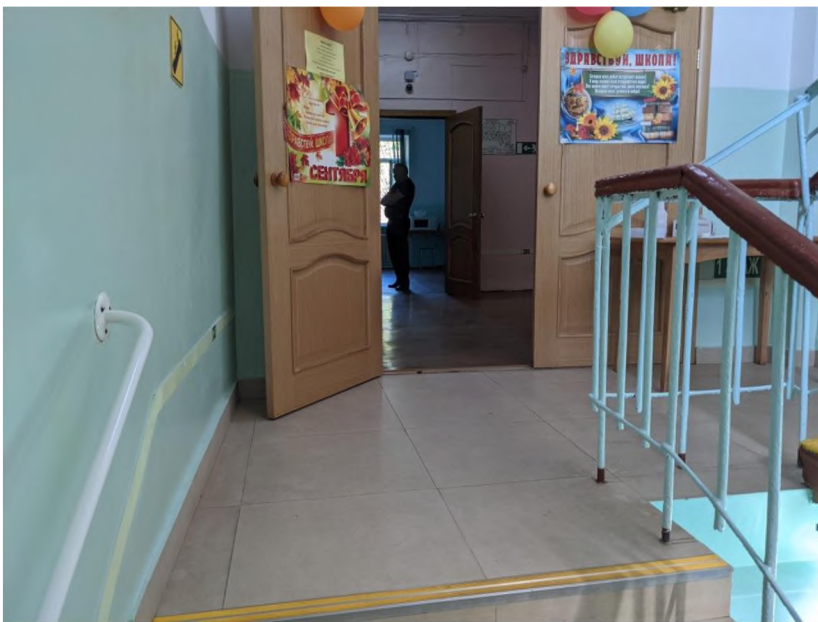
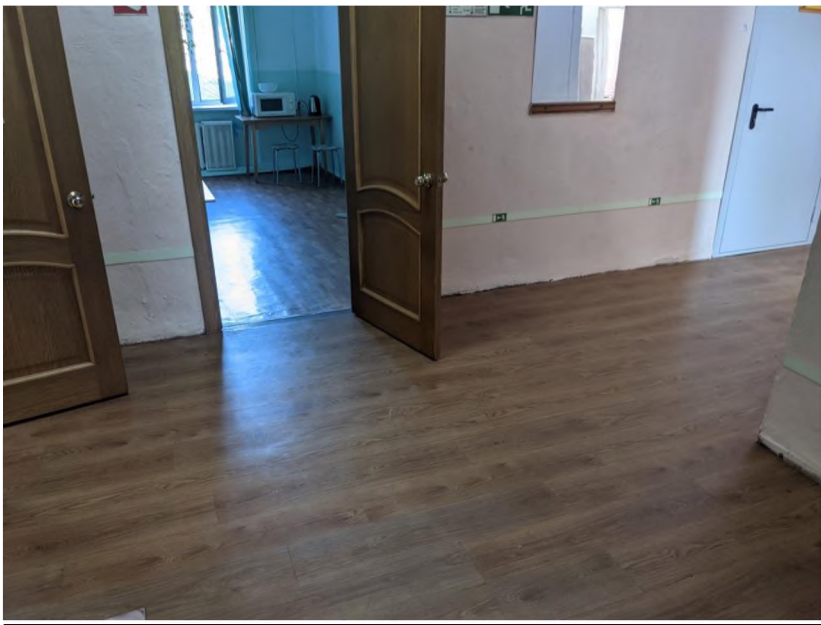
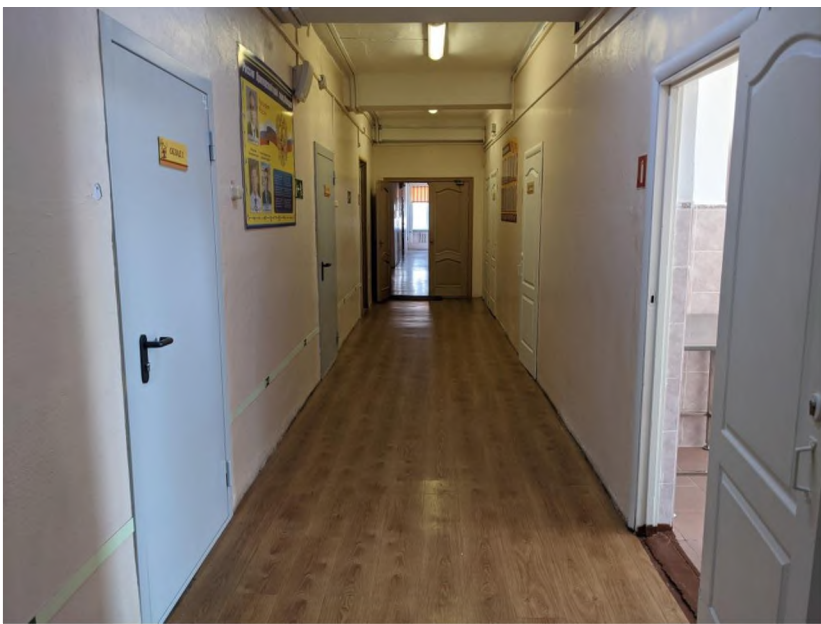
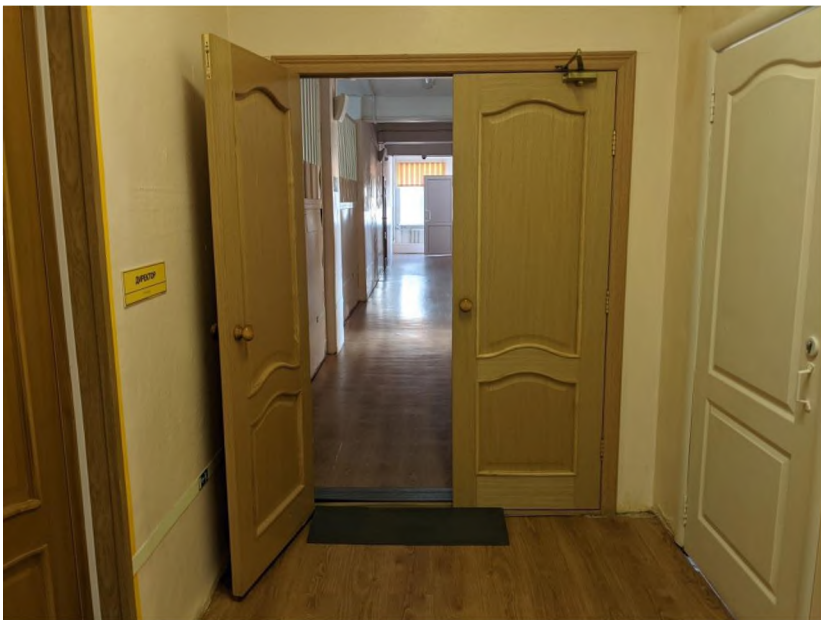
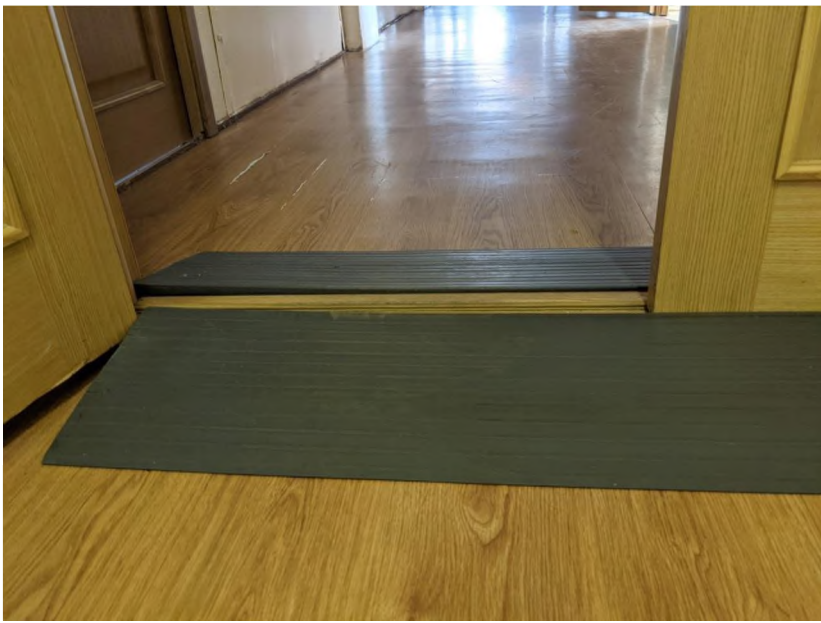
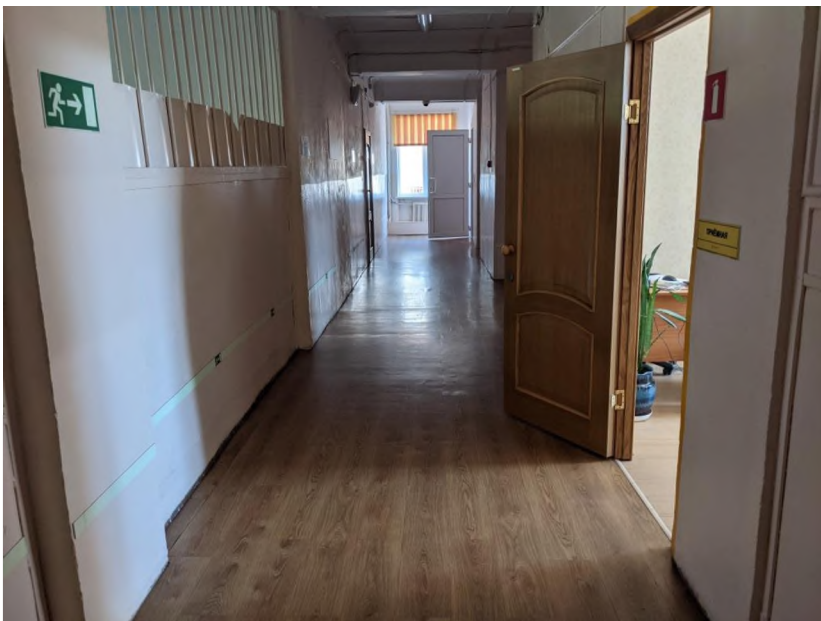
3.1	Коридор (вестибюль, зона ожидания, галерея, балкон)	есть		3.1, 3.3-3.9, 3.15-3.17, 3.19-3.21	Отсутствует тактильное контрастное обозначение пути движения от входа в здание к зонам оказания услуг, предупредительная информация перед препятствиями и поворотами на пути движения.	С	Обеспечивать оказание ситуативной помощи со стороны сотрудника учреждения при перемещении инвалидов с нарушением зрения по путям движения внутри здания.	-
					В коридорах этажей отсутствуют специально выделенные места для отдыха и ожидания для инвалидов.	К,О, С	Обустроить в коридорах этажей, предполагающихся для доступа инвалидов, места для отдыха и ожидания инвалидов, оборудовав их сидениями со спинками и подлокотниками.	Текущий ремонт
					Отсутствует место для ожидания собаки-проводника.	С	Определить на первом этаже место ожидания для собаки-проводника.	-

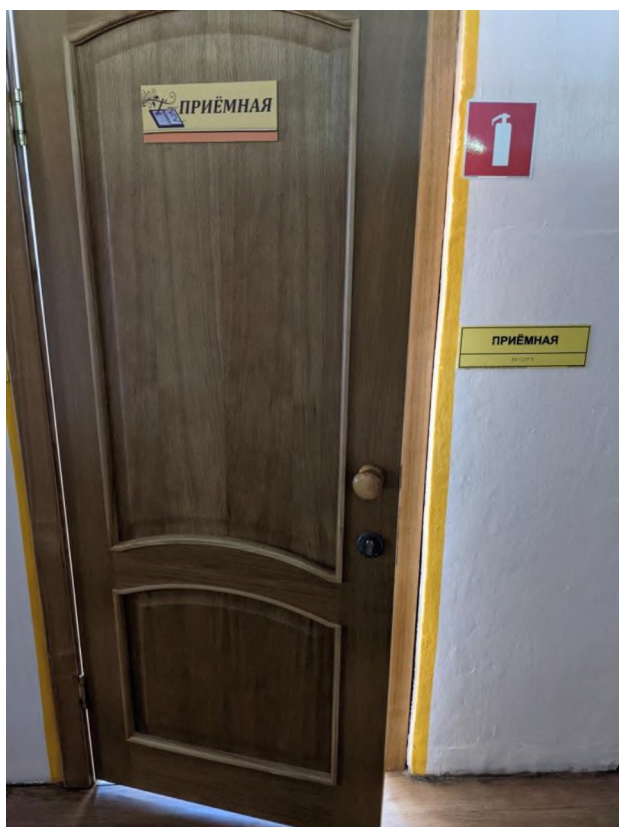
Фото 4.1

Ширина дверных проемов в учебные классы в свету менее 0,9 м (0,85 м). Ширина дверного проема в приемную в свету менее 0,9 м (0,75 м). Ручки дверей в кабинеты и учебные классы не контрастны относительно дверных полотен, имеют форму, требующую применения слишком больших усилий или значительных поворотов руки в запястье. Ширина дверных проемов в библиотеку и спортивный зал в свету менее 0,9 м (0,85 м). Ручки дверей в библиотеку и спортивный зал не контрастны относительно дверных полотен, имеют форму, требующую применения слишком больших усилий или значительных поворотов руки в запястье. Ширина дверного проема в столовую в свету менее 0,9 м (0,75 м). Ручка двери в столовую не контрастна относительно дверного полотна, имеет форму, требующую применения слишком больших усилий или значительных поворотов руки в запястье. Рядом с мойками для рук в столовой отсутствуют опорные поручни. Сушилка для рук и дозатор мыла перед столовой расположены на высоте более 1,1 м (1,27 и 1,2 м соответственно).

Применять при необходимости оказания помощи в преодолении узких дверных проемов сменную кресло-коляску. Обустроить на дверях в кабинеты и учебные классы, предполагающиеся для доступа инвалидов с нарушением зрения, контрастные относительно дверных полотен эргономичные дверные ручки (С- или П-образной формы). Обустроить на дверях в библиотеку и спортивный зал контрастные относительно дверных полотен эргономичные дверные ручки (С- или П-образной формы). Обустроить на двери в столовую контрастную относительно дверного полотна эргономичную дверную ручку (С- или П-образной формы). Обустроить рядом как минимум с одной из моек для рук в столовой опорный поручень. Обустроить сушилку для рук и дозатор мыла перед столовой на высоте не более 1,1 м.

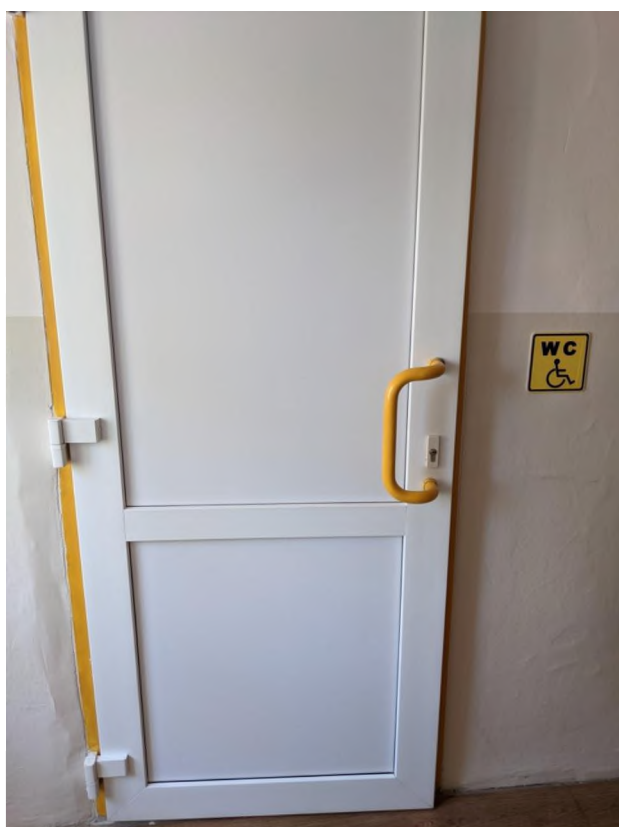
Фото 5.1

Сушилка для рук в универсальной туалетной комнате расположена на высоте более 1,1 м (1,205 м). Сидение унитаза в универсальной туалетной комнате расположено на высоте менее 0,45 м (0,42 м). Ручки дверей в гардероб и раздевалки не контрастны относительно дверных полотен, имеют форму, требующую применения слишком больших усилий или значительных поворотов руки в запястье. Ширина проема двери в гардероб в свету менее 0,9 м (0,65 м). Высота порога на входе в гардероб более 0,014 м (0,03 м). Ширина проемов дверей в раздевалки в свету менее 0,9 м (0,85 м). Высота порогов на входах в раздевалки более 0,014 м (0,04 м).

Обустроить на дверях в гардероб и раздевалки контрастные относительно дверных полотен эргономичные дверные ручки (С- или П-образной формы). Обустроить выключатель света в туалетную комнату для посетителей с инвалидностью на высоте от 0,85 до 1,1 м. Увеличить ширину дверного проема в туалетную комнату для посетителей с инвалидностью до не менее 0,9 м в свету. Организовать оказание ситуативной помощи инвалидам, передвигающимся на кресле-коляске, при пользовании туалетной

комнатой для посетителей с инвалидностью. Обустроить в туалетной кабине для посетителей с инвалидностью опорные поручни рядом с унитазом и раковиной. Оборудовать туалетную комнату для посетителей с инвалидностью крючком для трости, костылей и других принадлежностей. Обустроить в туалетной комнате для посетителей с инвалидностью рядом с унитазом кнопку вызова помощи со шнурком и обозначить ее специальной пиктограммой. Обустроить на двери в туалетной комнате для посетителей эргономичный механизм закрывания с возможностью экстренного открытия двери снаружи. Обустроить в туалетной комнате для посетителей с инвалидностью аварийное освещение. Обустроить в туалетной комнате для посетителей раковину подвесного типа. Обозначить ручку двери в туалетную комнату для посетителей с инвалидностью яркой контрастной относительно дверного полотна маркировкой. Организовать оказание ситуативной помощи детям-инвалидам, передвигающимся на кресле-коляске, при пользовании санузлами в группах. Устранить пороги на входах в санузлы в группах, имеющих в составе детей-инвалидов, передвигающихся на кресле-коляске, или занизить до высоты не более 0,014 м. Обустроить санузлы в группах поручнями, крючками для одежды, костылей и других принадлежностей. Обустроить в группах, имеющих в составе детей-инвалидов, передвигающихся на кресле-коляске, туалетные кабинки с пространством рядом с унитазами, достаточным для размещения кресла-коляски. Обустроить на дверях в группах, имеющих в составе детей-инвалидов, контрастные эргономичные дверные ручки (с- или П-образной формы). Обустроить рядом с душевыми поддонами в санузлах в группах, имеющих в составе детей-инвалидов, специальные стульчики для душа и опорные поручни.

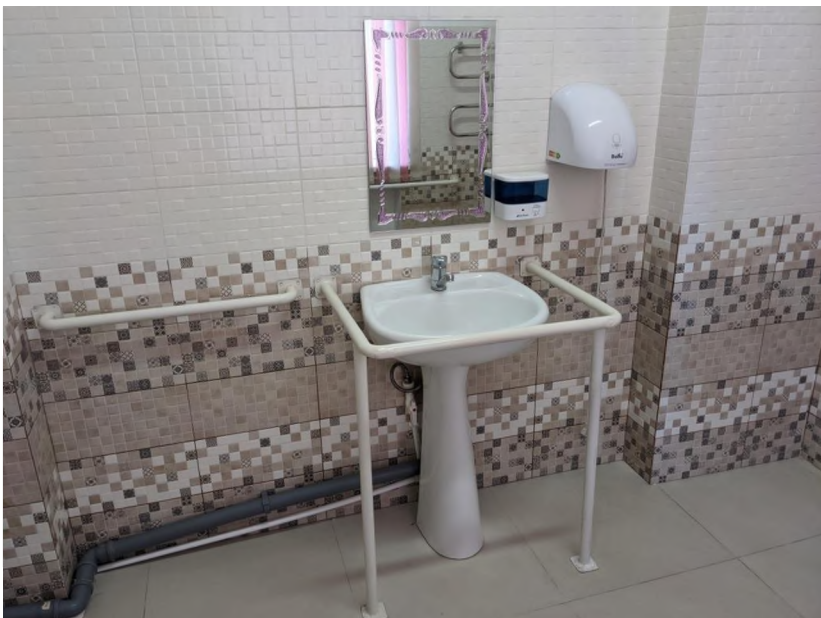
Фото 5.4

5.1	Туалетные комнаты	есть		5.1-5.7	Высота порога на входе в универсальную туалетную комнату более 0,014 м (0,02 м).	К	По согласованию с общественной организацией инвалидов допускается оставить в варианте исполнения.	-
					Сушилка для рук в универсальной туалетной комнате расположена на высоте более 1,1 м (1,205 м).	К	Обустроить сушилку для рук в универсальной туалетной комнате на высоте от 0,85 до 1,1 м.	Текущий ремонт
					Сидение унитаза в универсальной туалетной комнате расположено на высоте менее 0,45 м (0,42 м).	О	Т.к. учреждение является детским, по согласованию с общественной организацией инвалидов допускается оставить в варианте исполнения.	-

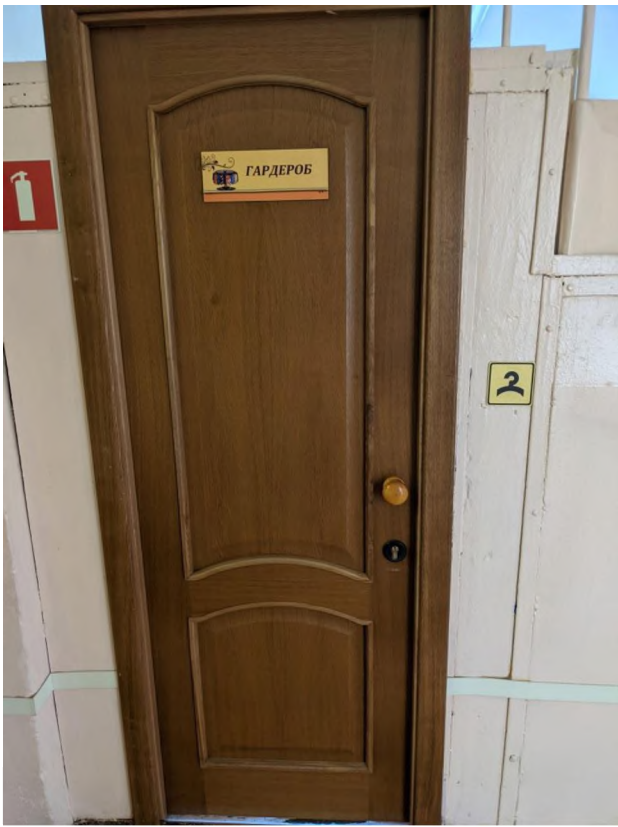
Фото 5.8

5.2	Душевая/ванная комната	нет						
5.3	Раздевалки	есть		5.8-5.14	Ручки дверей в гардероб и раздевалки не контрастны относительно дверных полотен, имеют форму, требующую применения слишком больших усилий или значительных поворотов руки в запястье.	С,О	Обустроить на дверях в гардероб и раздевалки контрастные относительно дверных полотен эргономичные дверные ручки (С- или П-образной формы).	Текущий ремонт
					Ширина проема двери в гардероб в свету менее 0,9 м (0,65 м).	К	Обеспечить оказание ситуативной помощи при	-
